UNIVERSIDADE FEDERAL DO PARANÁ

COMPARATIVO ENTRE A METODOLOGIA DE INSPEÇÃO E ESTRATÉGIA  
DE REMEDIAÇÃO DE REDE COLETORA DE ESGOTOS DA ALEMANHA E  
DO BRASIL

Dissertação apresentada ao Programa de Mestrado Profissional em Meio Ambiente Urbano e Industrial, Área de Concentração em Ciências Ambientais, Departamento de Engenharia Química, Setor de Tecnologia, Universidade Federal do Paraná em parceria com o SENAI-PR e a Universität Stuttgart, Alemanha, como parte das exigências para a obtenção do título de Mestre em Meio Ambiente Urbano e Industrial.

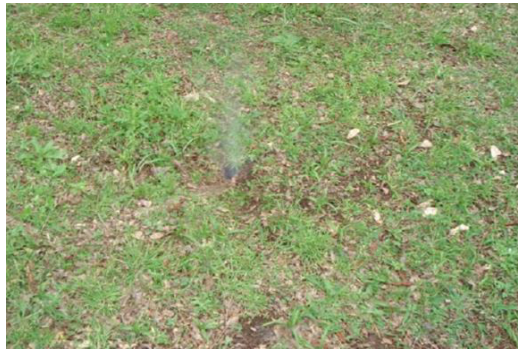
b) Irregularidade na rede, junto à árvore, em frente à residência a cinco m de distância do PV.

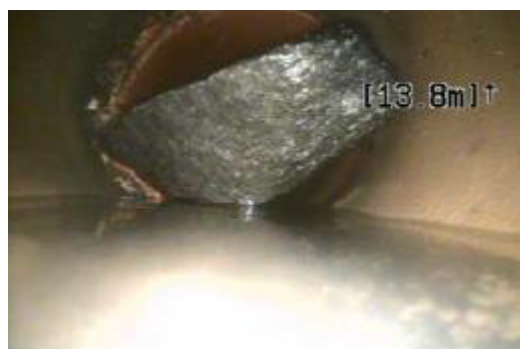
a) Pedra na RCE.

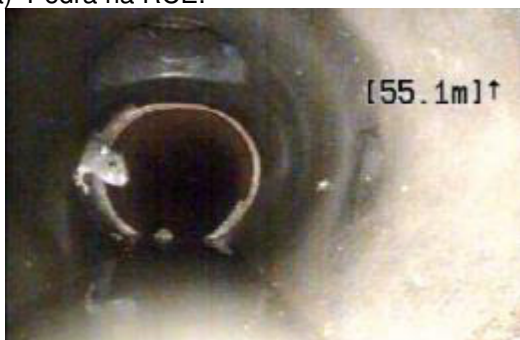
c) Rede quebrada.

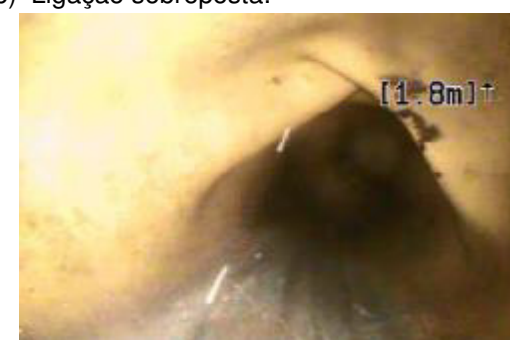
d) Rede achatada.

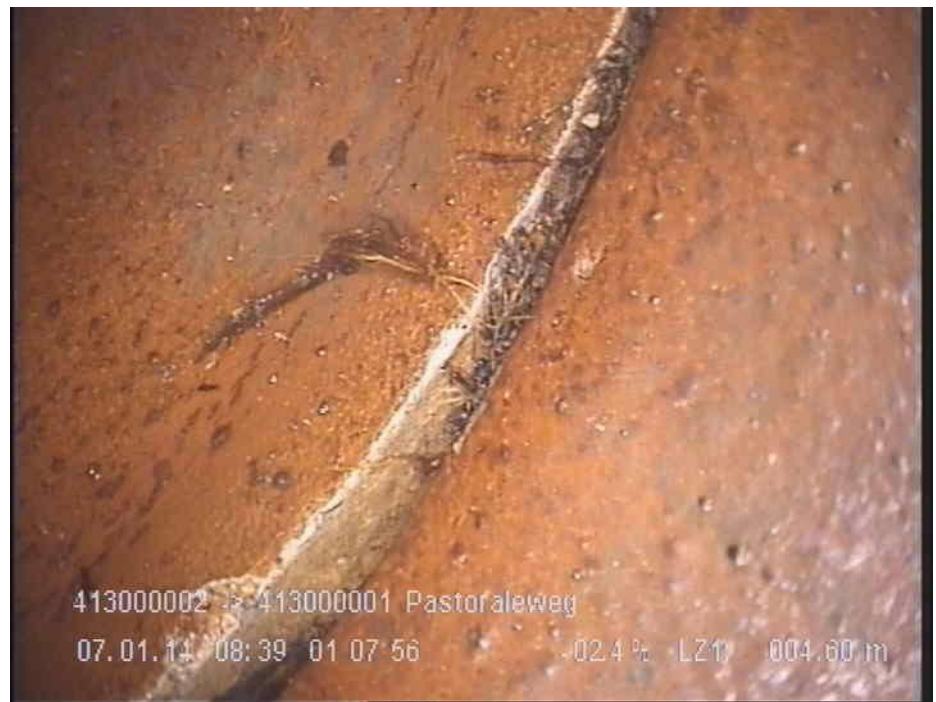
## Wurzeln komplexes Wurzelwerk

Kürzel	BBAC 4-8
Station	9.30
Foto	132552
Videozähler	01:08:55

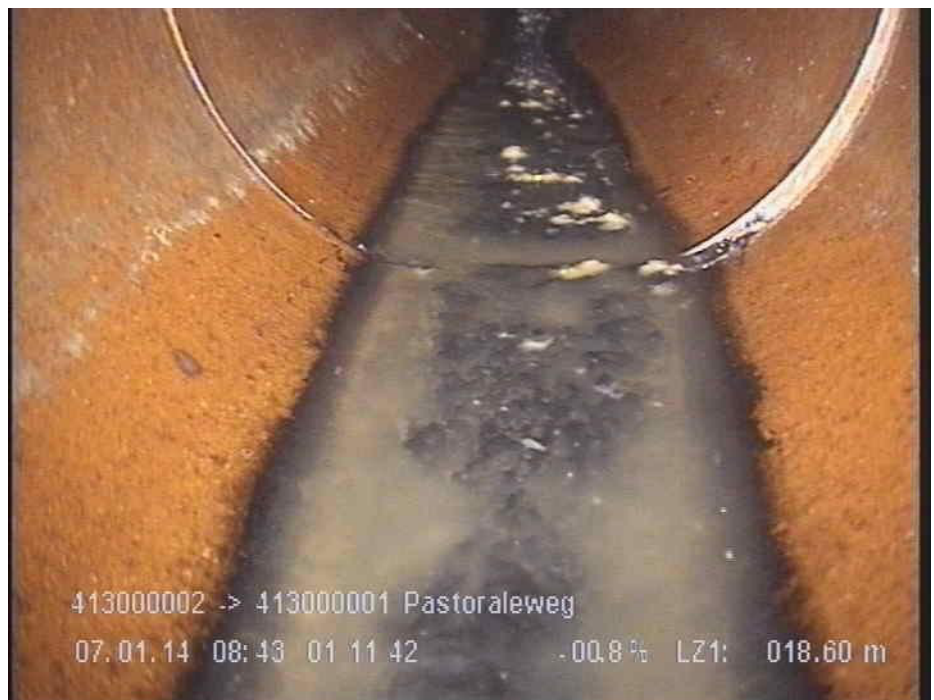
## Ablagerungen anderes Material:

Kürzel BBCZ 6

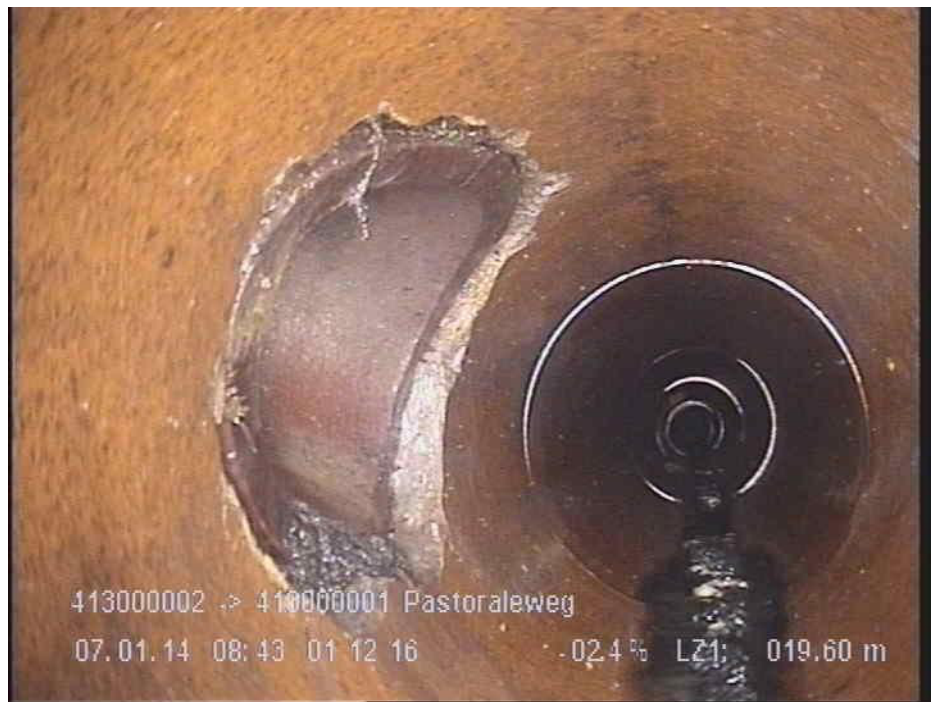
## Wurzeln komplexes Wurzelwerk

Kürzel BBAC 2-4

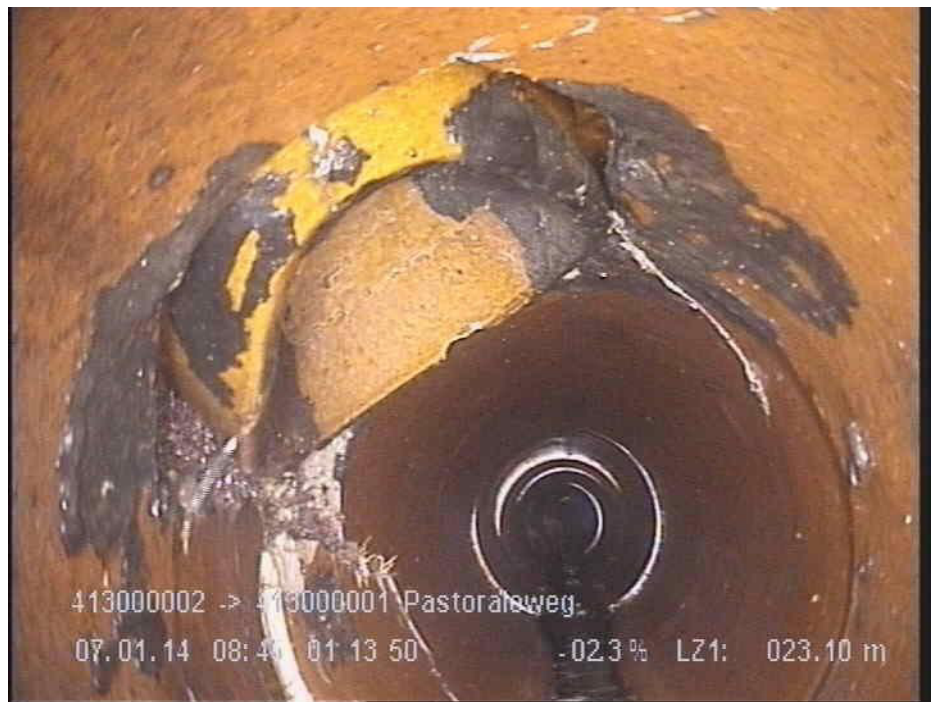
## Rohrbruch/Einsturz Fehlen von Teilen

Kürzel BACB 10

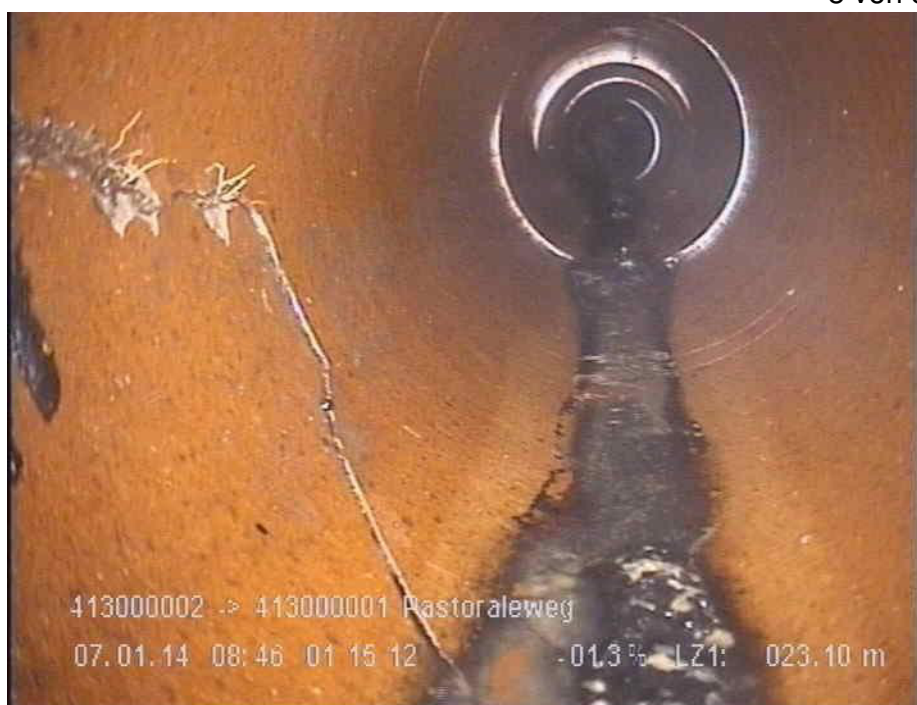
## Verschobene Verbindung radial rechtwinklig zur Rohrleitungsachse

Kürzel BAJB 6

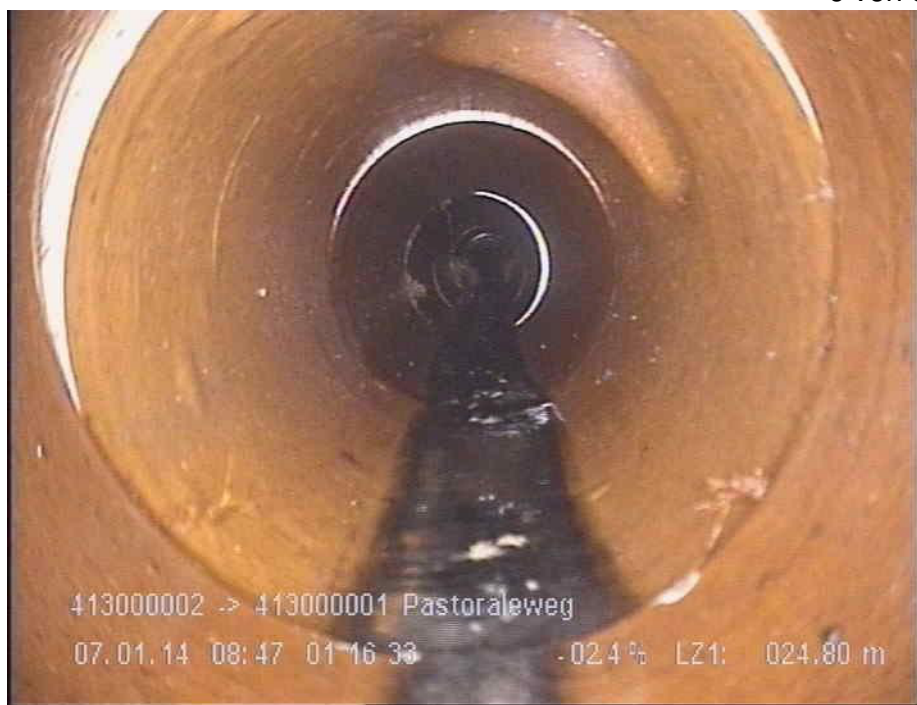
## Wurzeln komplexes Wurzelwerk

Kürzel BBAC 7-11

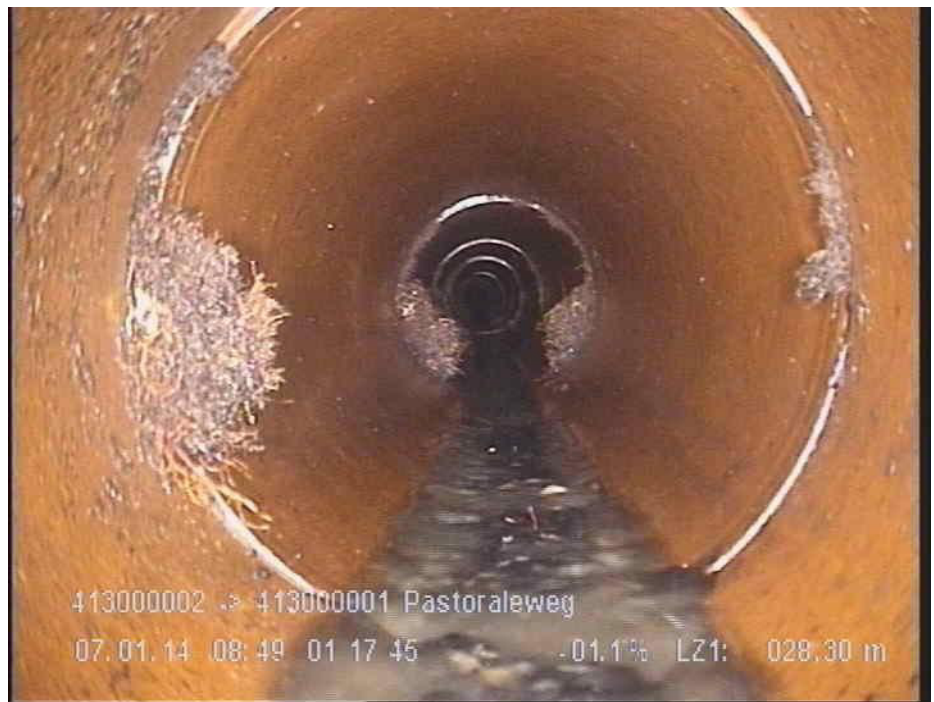
## Verschobene Verbindung radial rechtwinklig zur Rohrleitungsachse

Kürzel BAJB 6

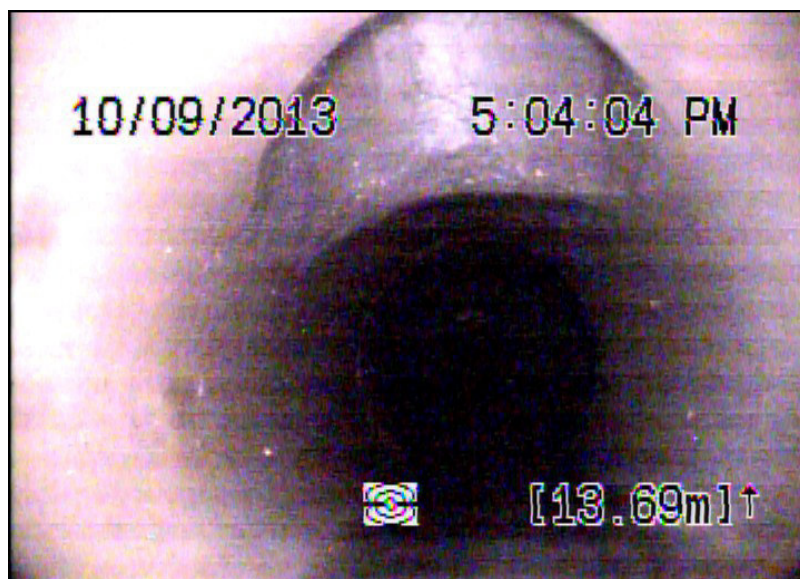
20130910\_161337.jpg

13,7 m -- LIGACÃO-SOBREPOSTA Ligação 12 horas,

Commentar: RCE EM OPERAÇÃO, SOMENTE COM UM QUEBRADO LOCAL MARCADO COM TINTA.

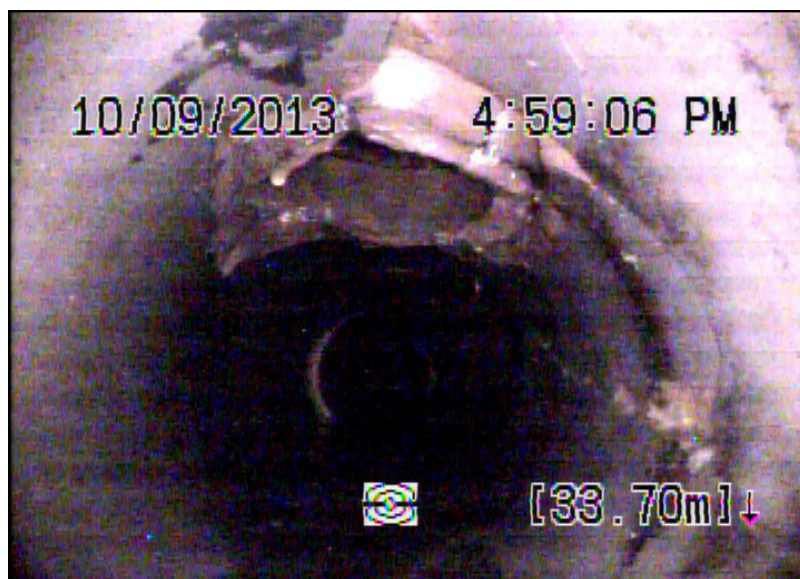
20130910\_160838.jpg

33,7 m -- LIGACÃO-SOBREPOSTA Ligação 12 horas,

Commentar: RCE EM OPERAÇÃO, SOMENTE COM UM QUEBRADO LOCAL MARCADO COM TINTA.

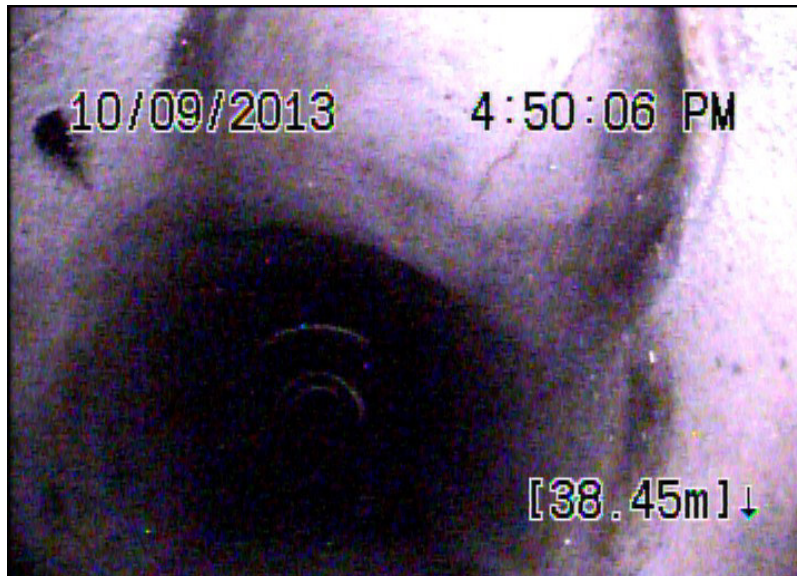
20130910\_155939.jpg

38,45 m -- LIGACÃO-SOBREPOSTA Ligação 12 horas,

Commentar: RCE EM OPERAÇÃO, SOMENTE COM UM QUEBRADO LOCAL MARCADO COM TINTA.
